گزارش تصویری اولیه

پایش سلامت ریل

پایانه فتح آباد

تابستان ۱۴۰۱

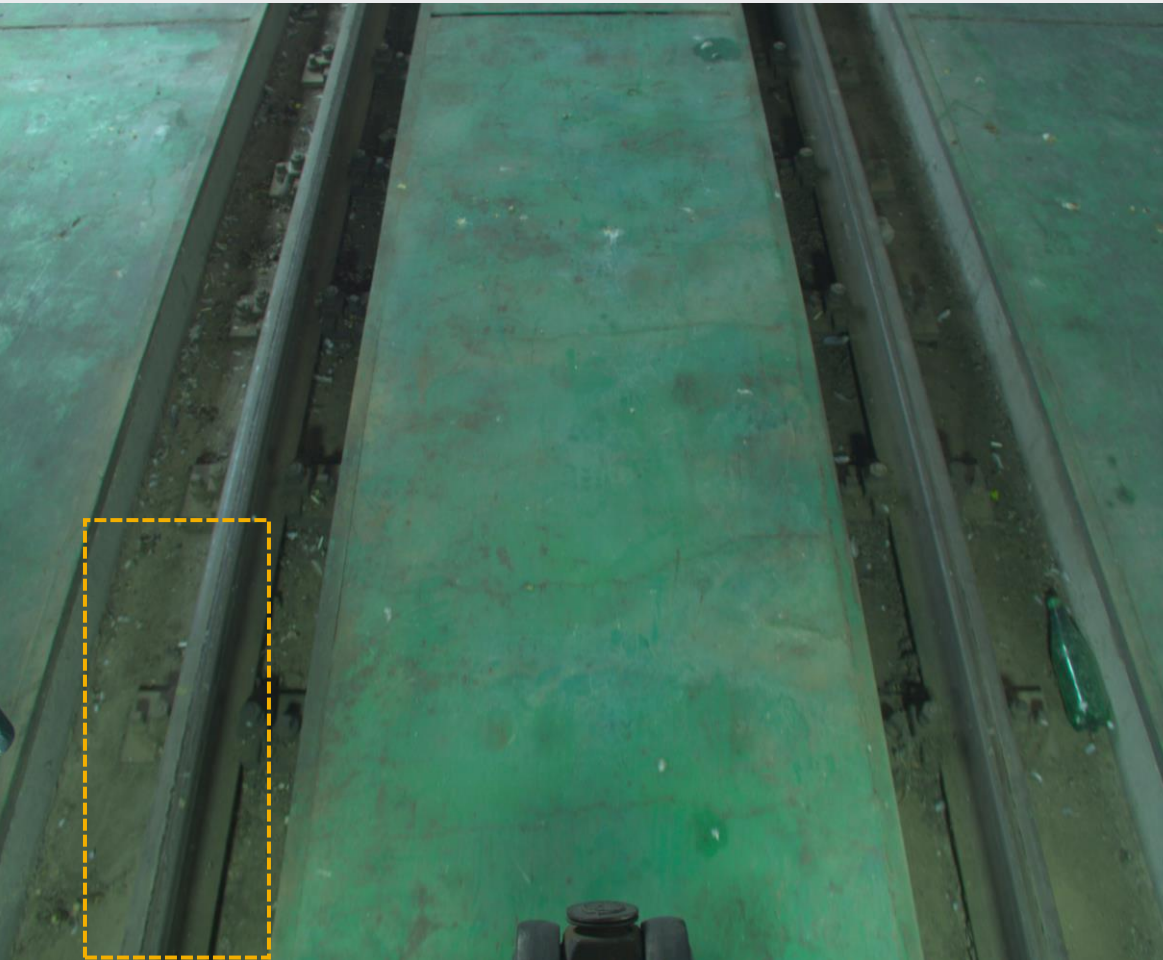
کد خرابی: 221.2

نام خرابی: Long Groove

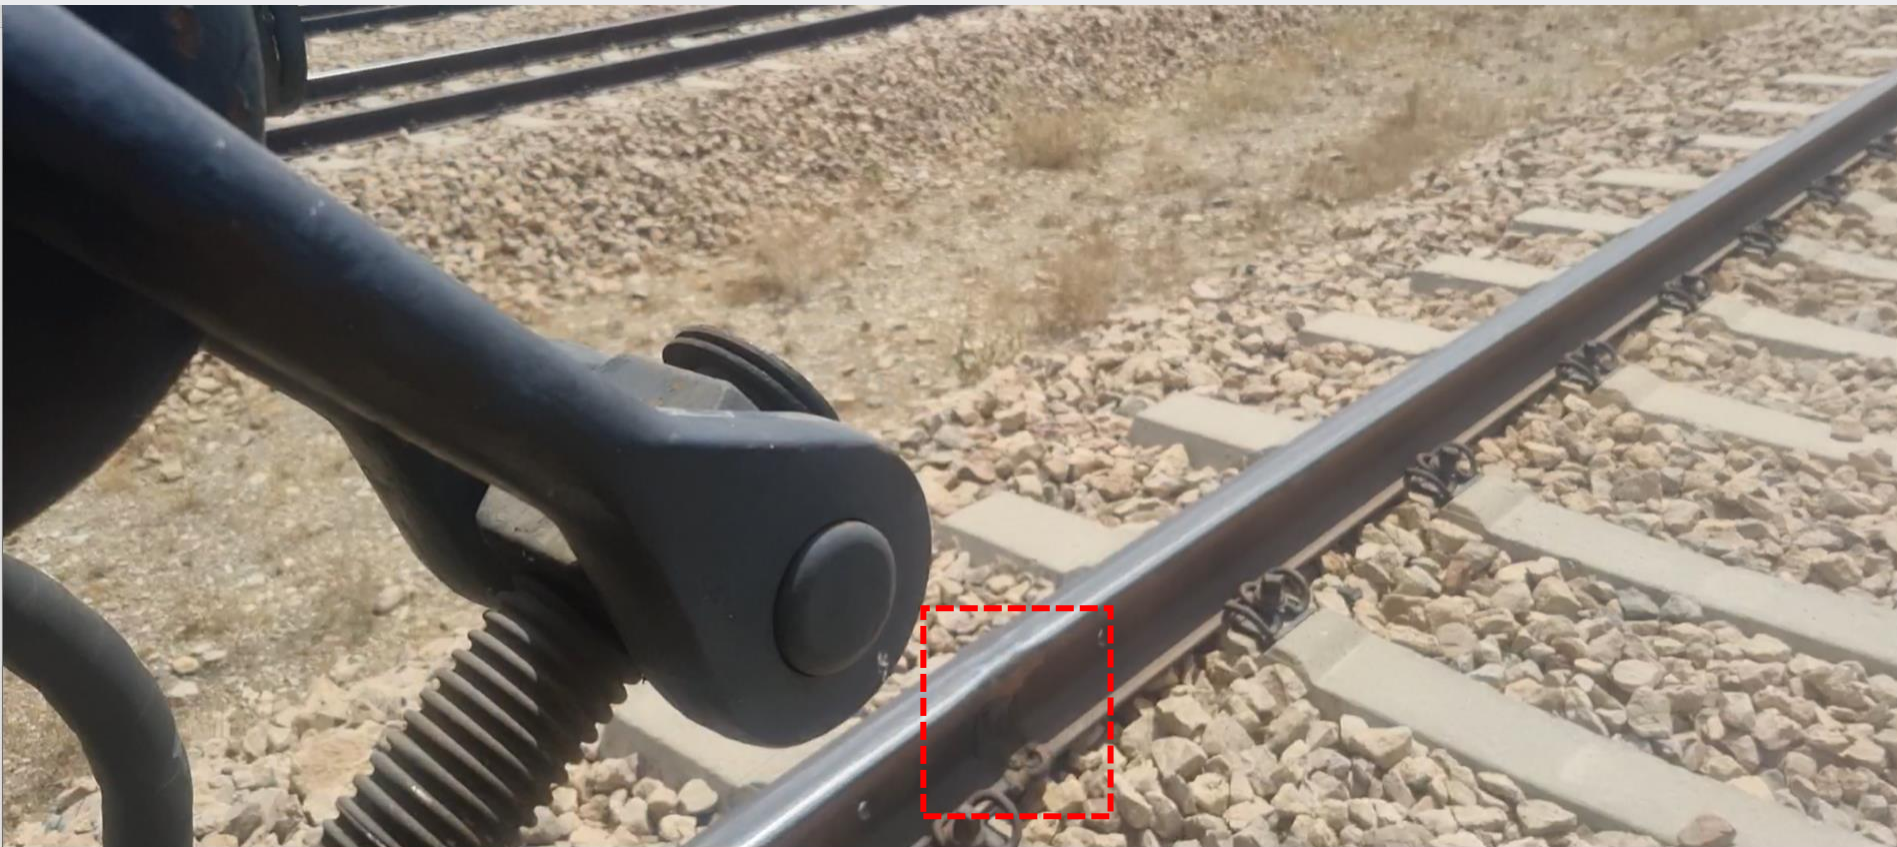
کد خرابی: 2222

نام خرابی: Shelling of the Gauge Corner

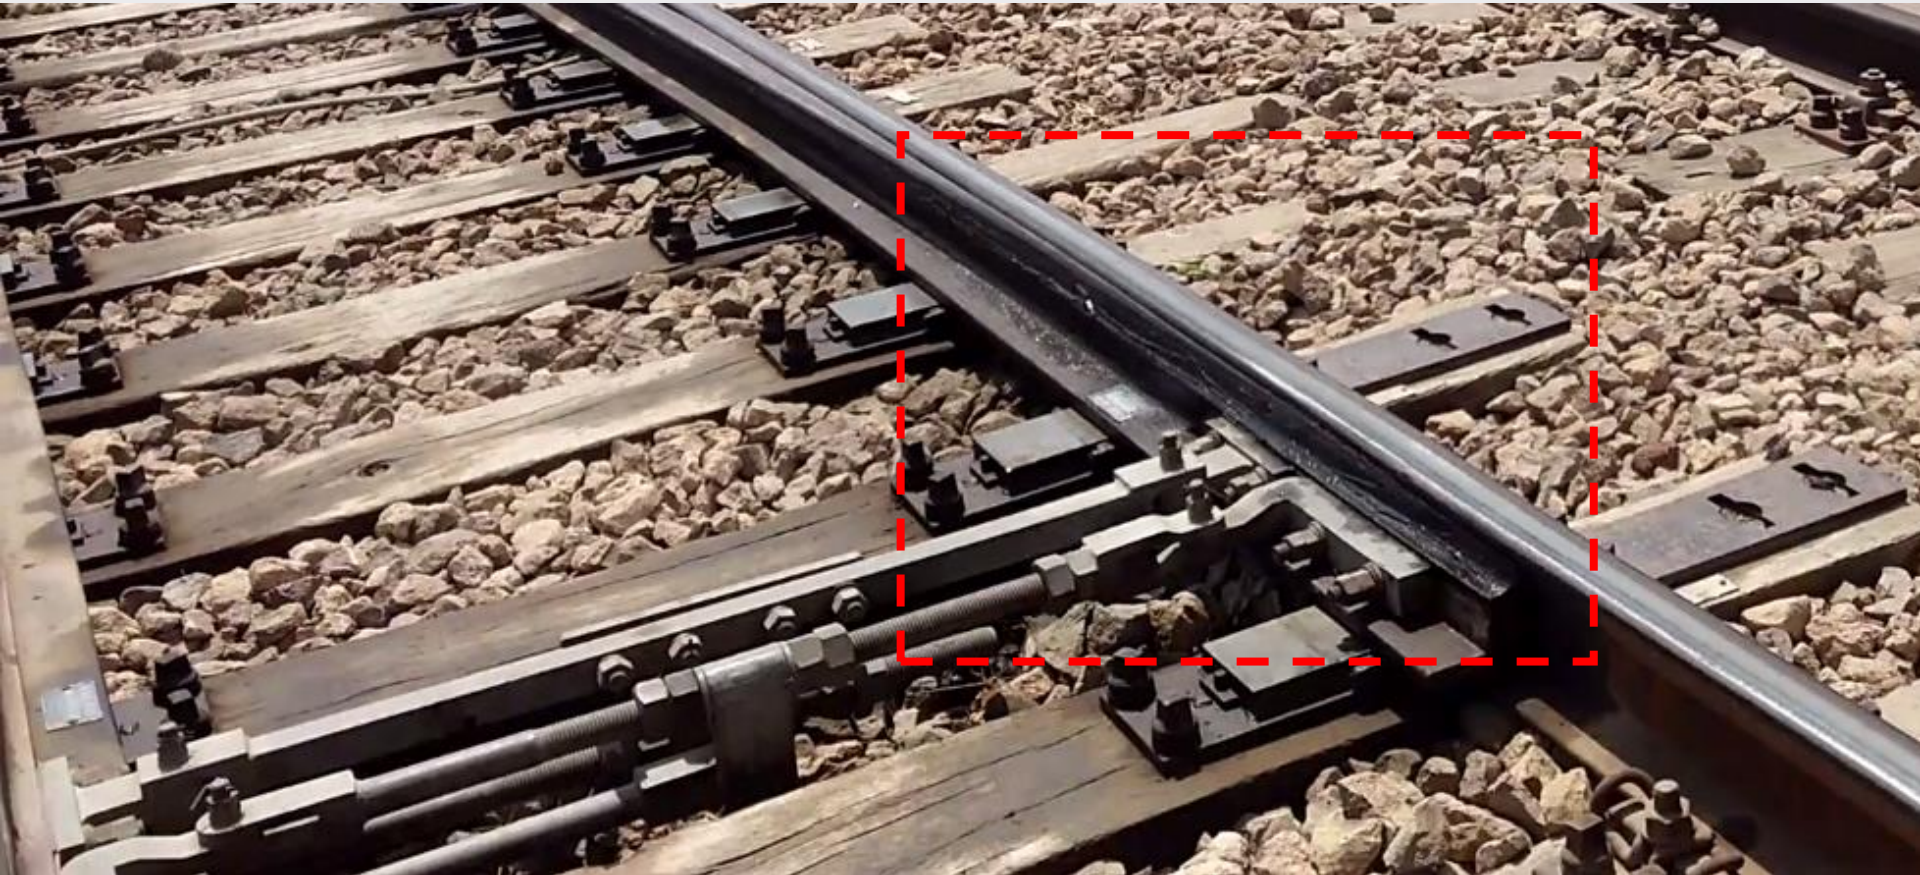
کد خرابی: 2203

نام خرابی: Lateral Wear

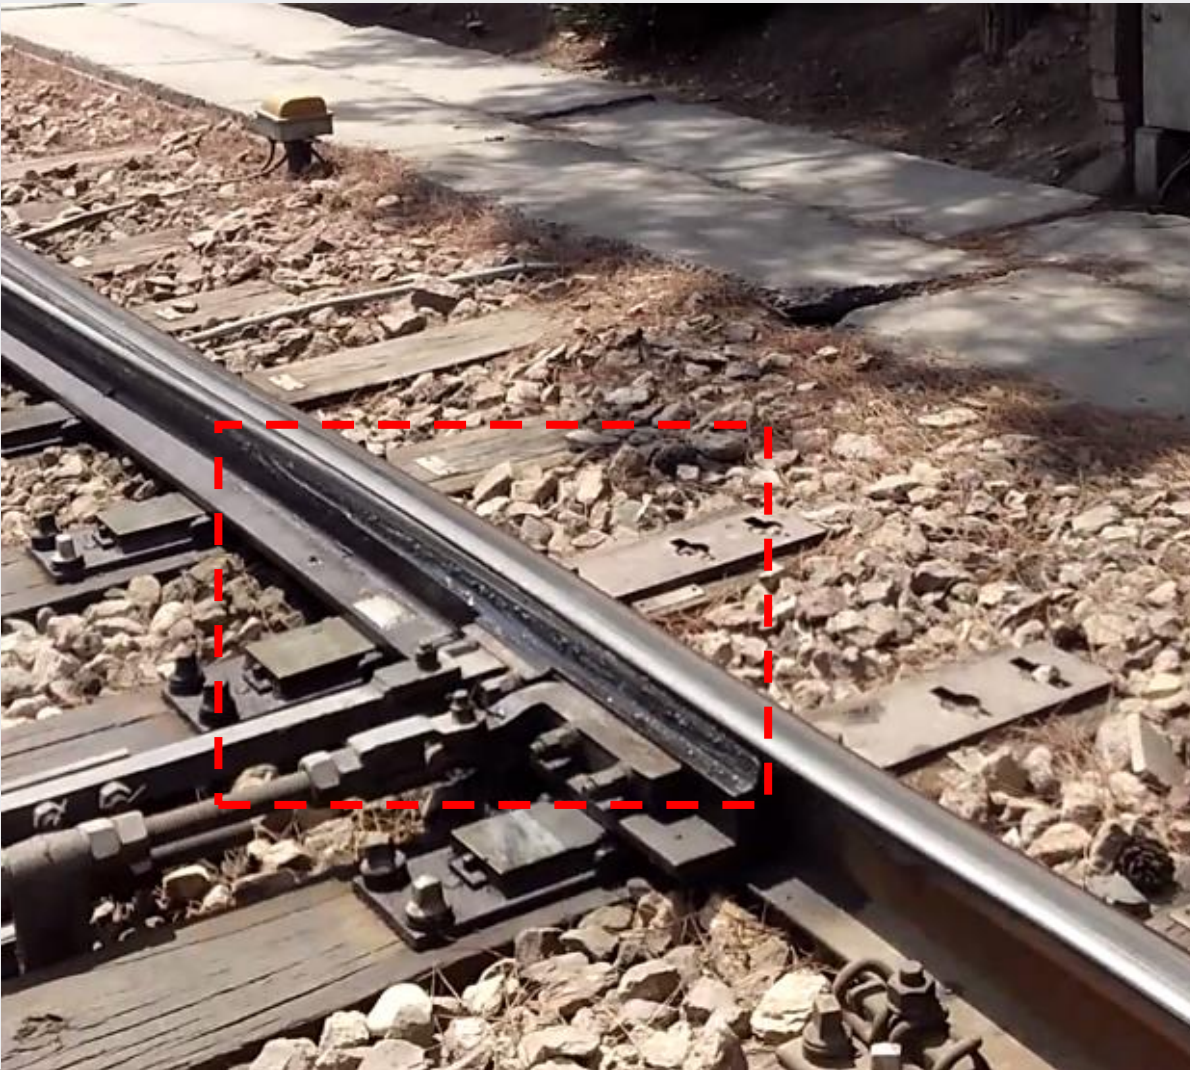
نام خرابی: Lateral Wear
کد خرابی: 2203

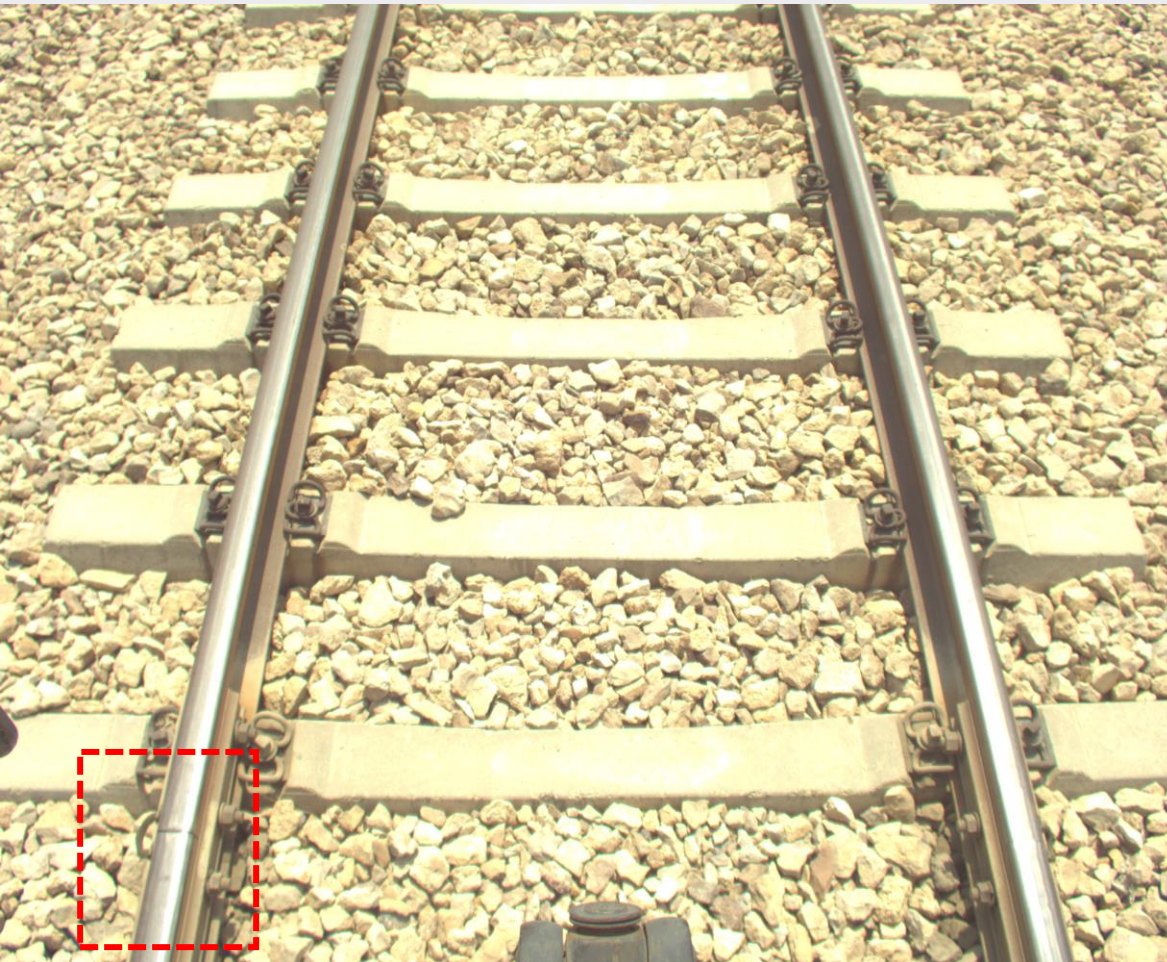
کد خرابی: 412

نام خرابی: Horizontal Cracking of the Web

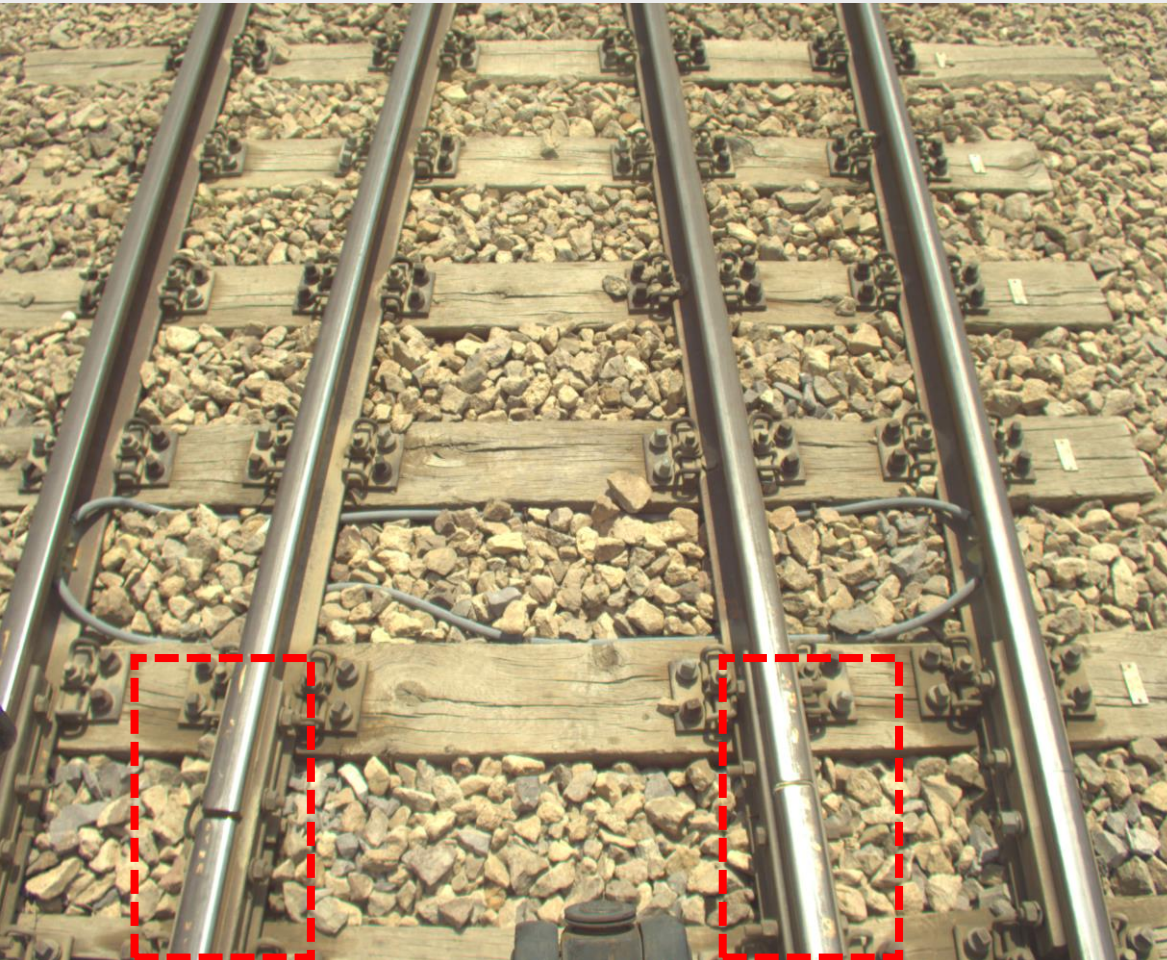
کد خرابی: 221.1

نام خرابی: Flaking

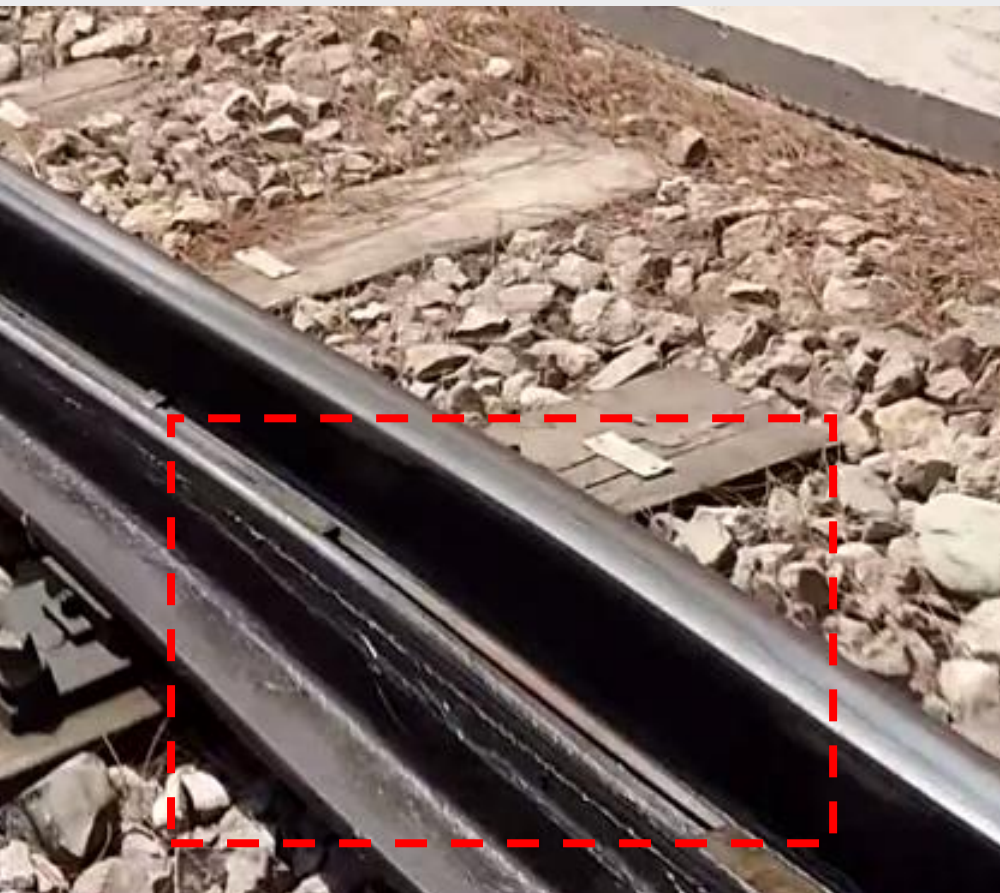
کد خرابی: 113

نام خرابی: Longitudinal Vertical cracking

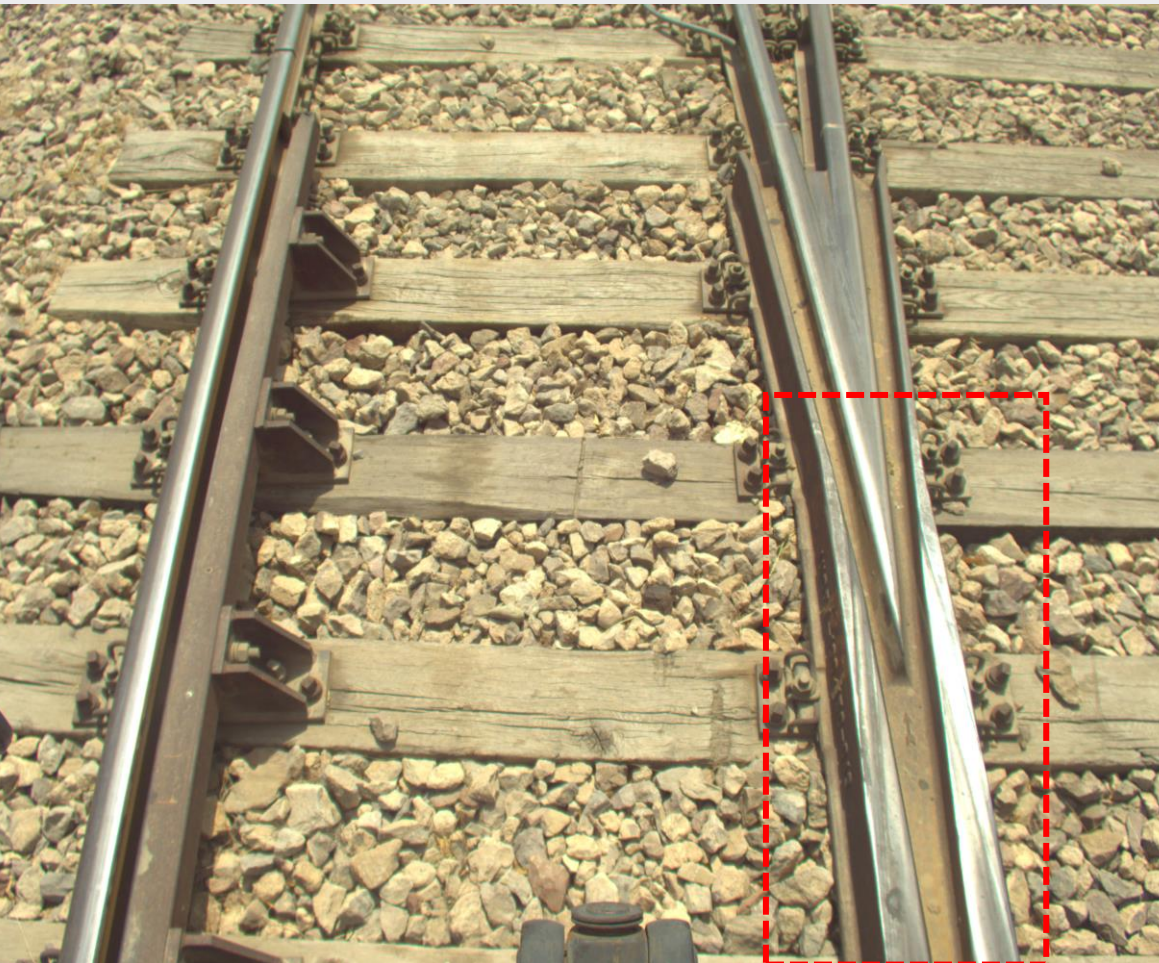
کد خرابی: 2252

نام خرابی: Repeated Wheel Burn

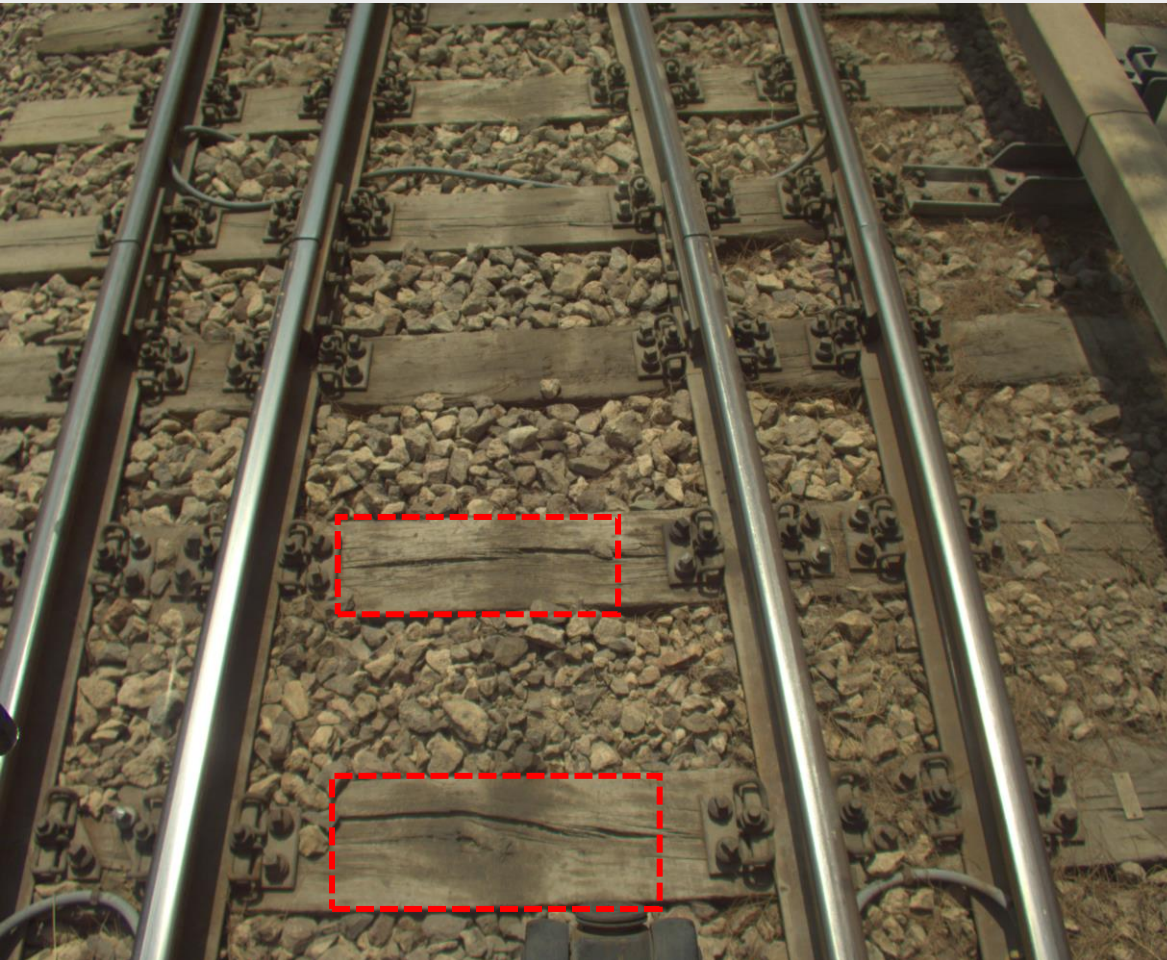
نام خرابی: Traverse Cracking
